**Brandversuche II,
Einwirkung der Belastung
und der Wärme auf die Rolle
des Pflegebettes**

Feuer am 18.9.2003 - Uhuweg 19c, Berlin-Buckow

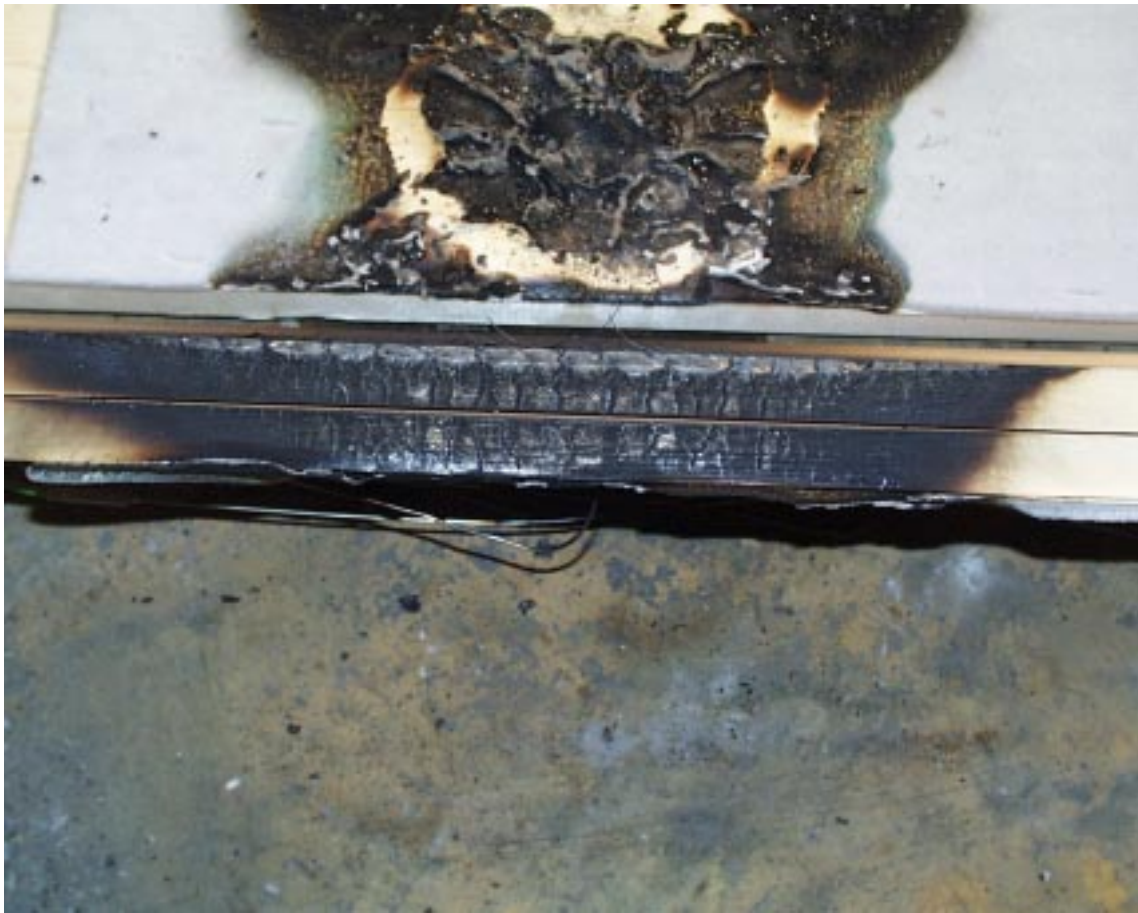
Bild 14

Verbrennungen der Stirnseite des Trittbrettes

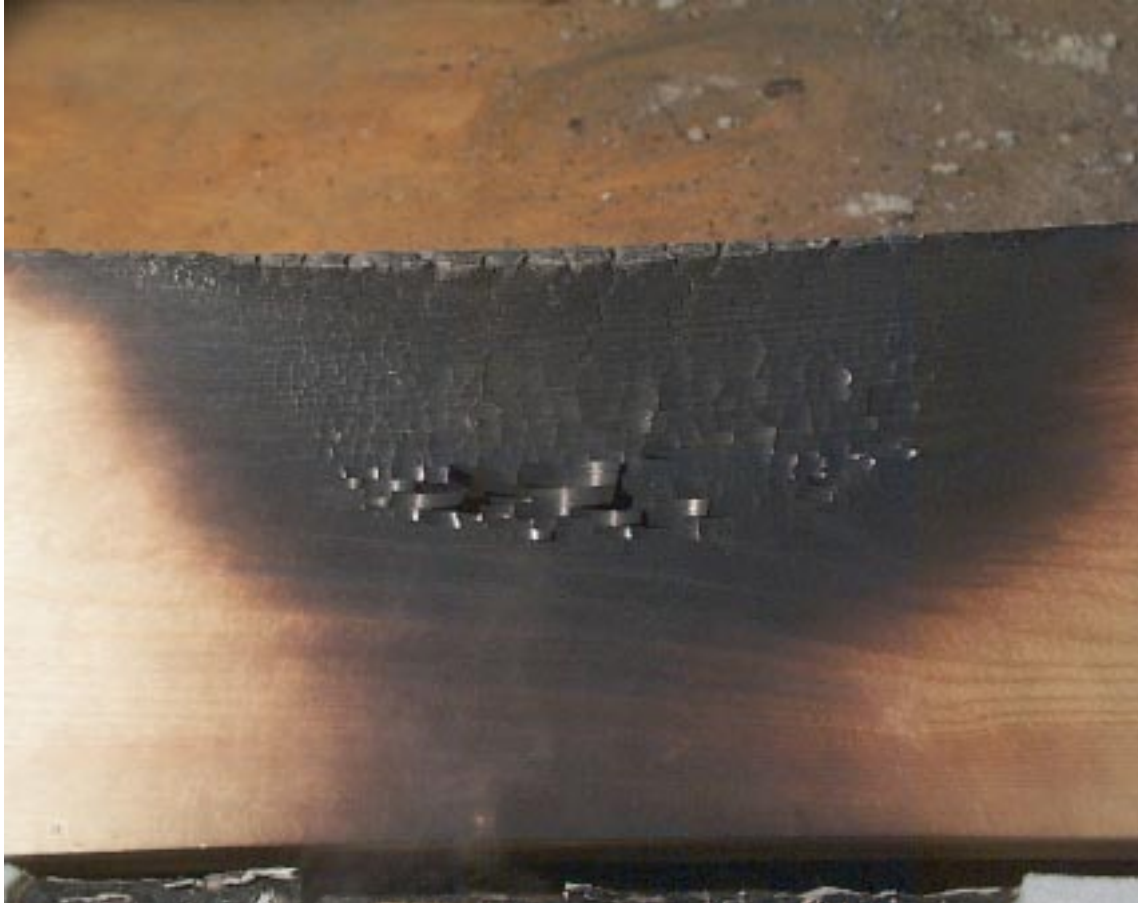
Bild 15

Verbrennungen an der Unterseite, kaum wahrnehmbar, Kreisförmig wie Spiritus.

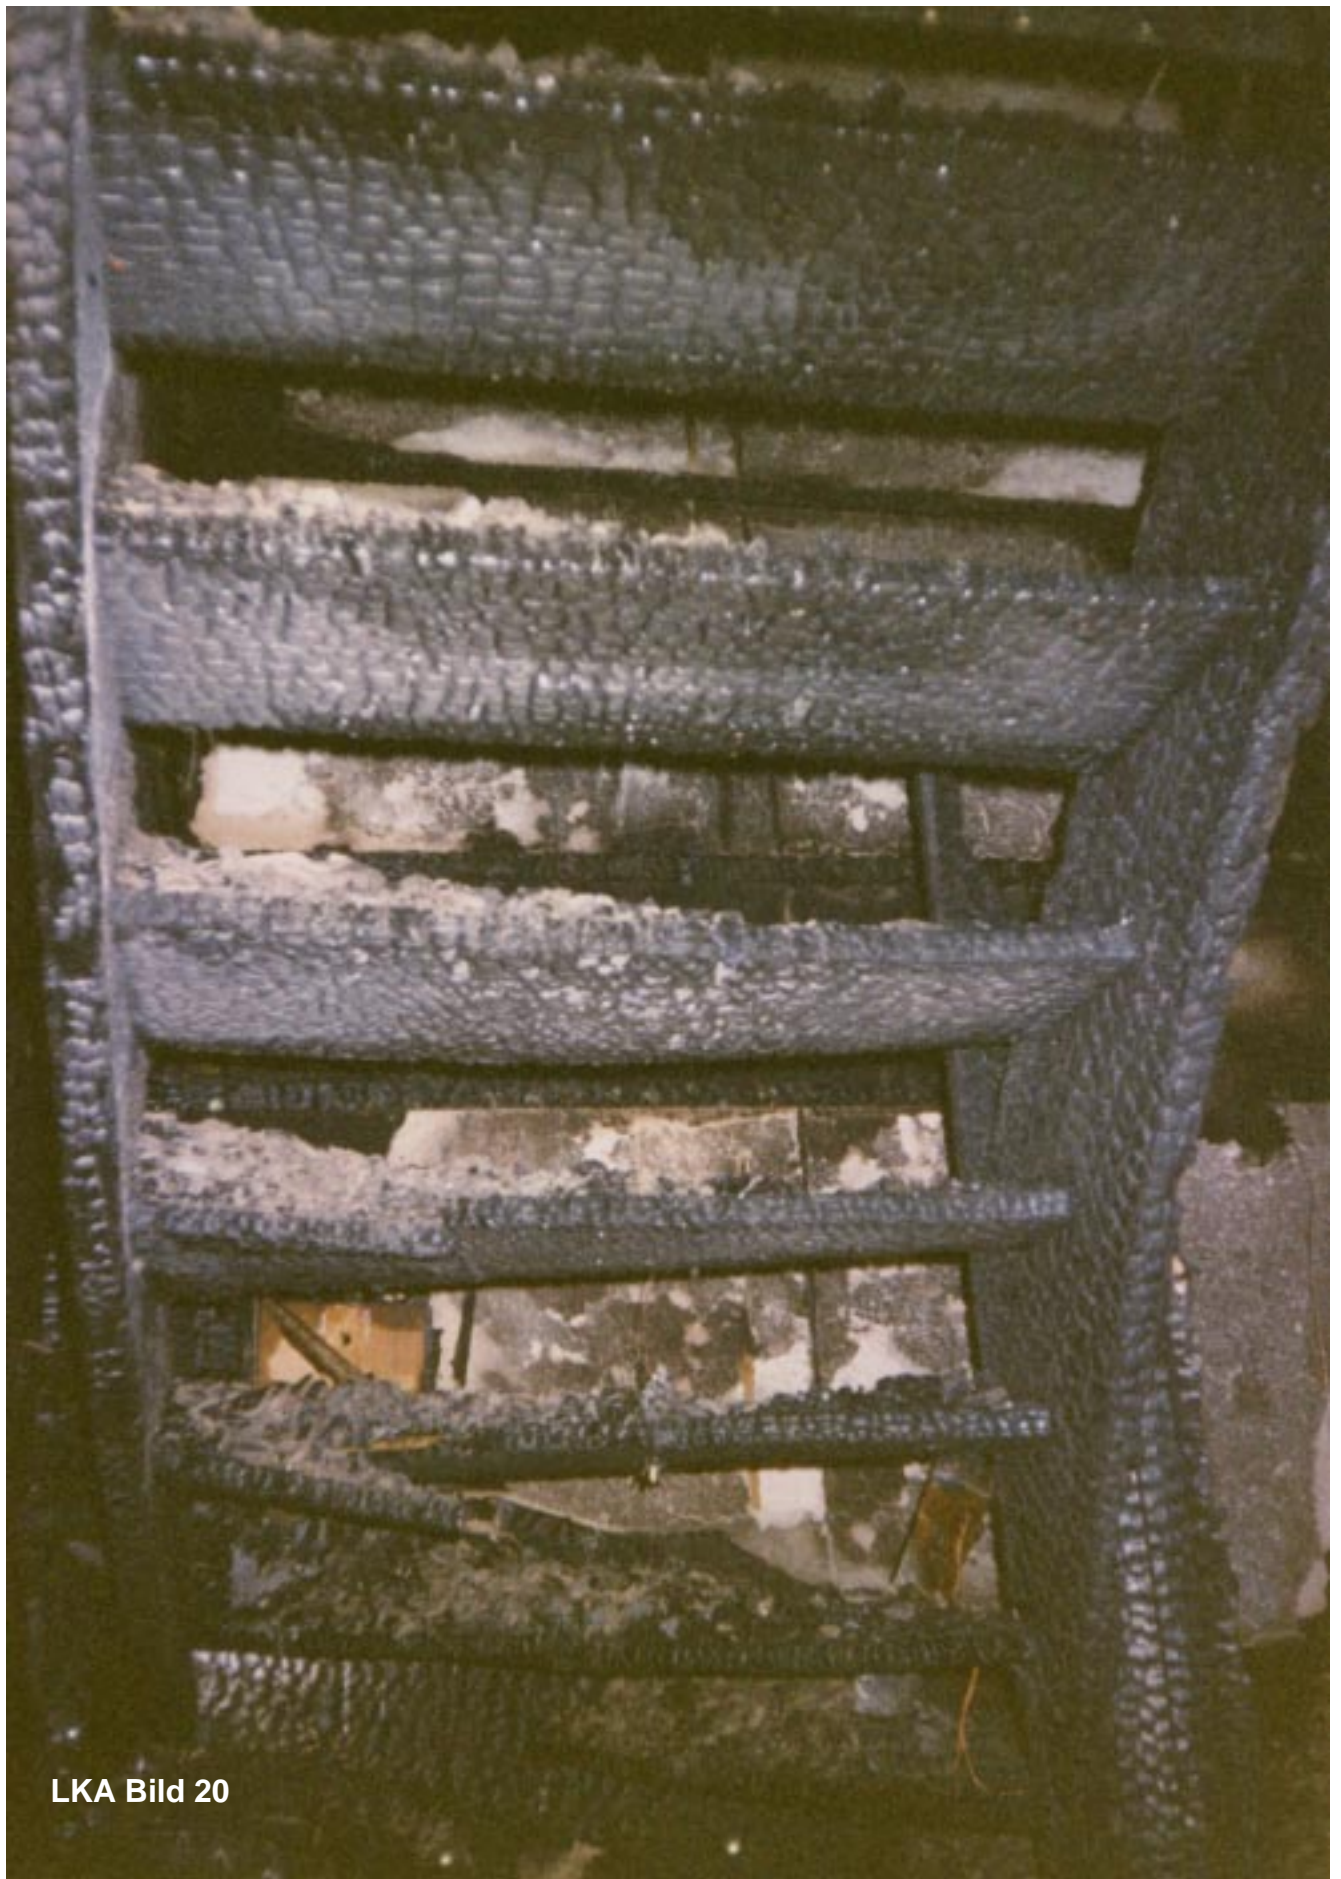
LKA Bild 20

Am Brandort - gleichmässige Waffelbildung über die ganze Treppenbreite

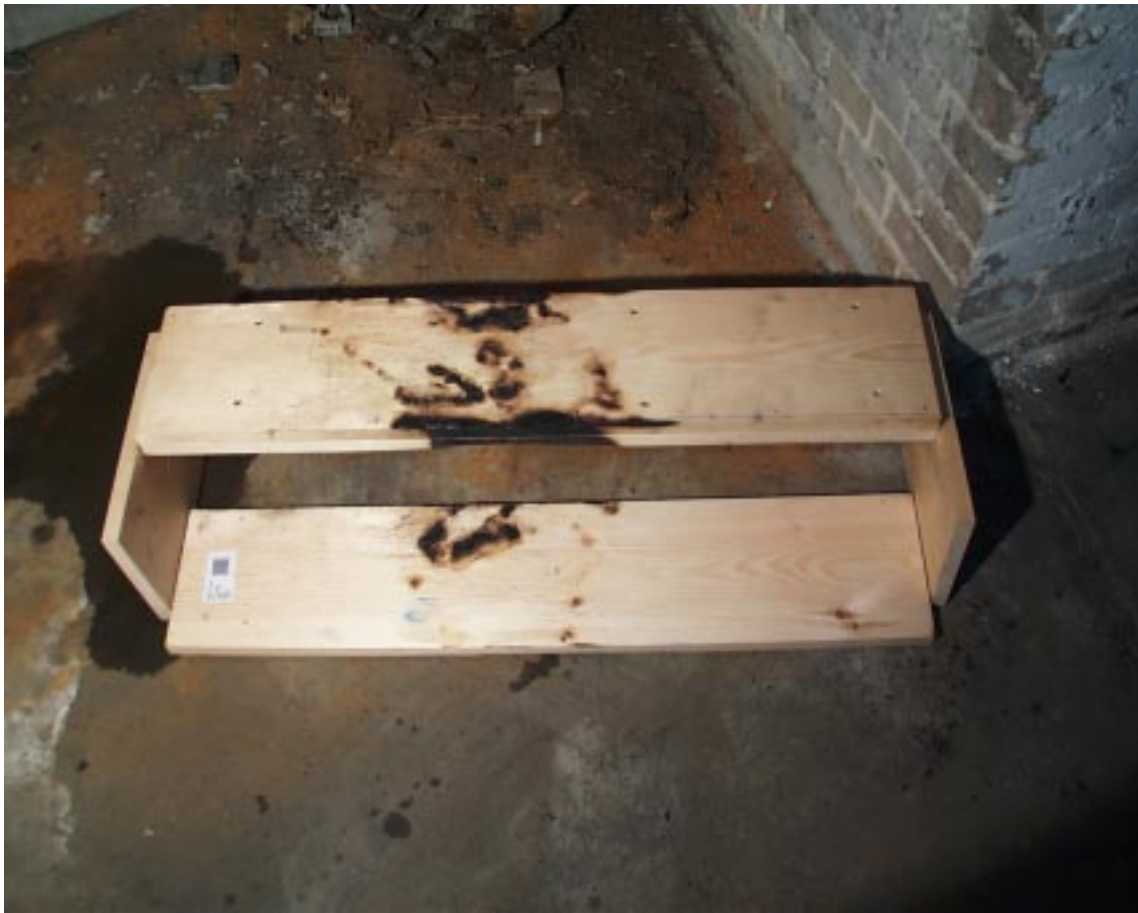
Bild 19

Nach dem die Teppichreste entfernt wurden, sind von oben kaum Brandspuren zu sehen

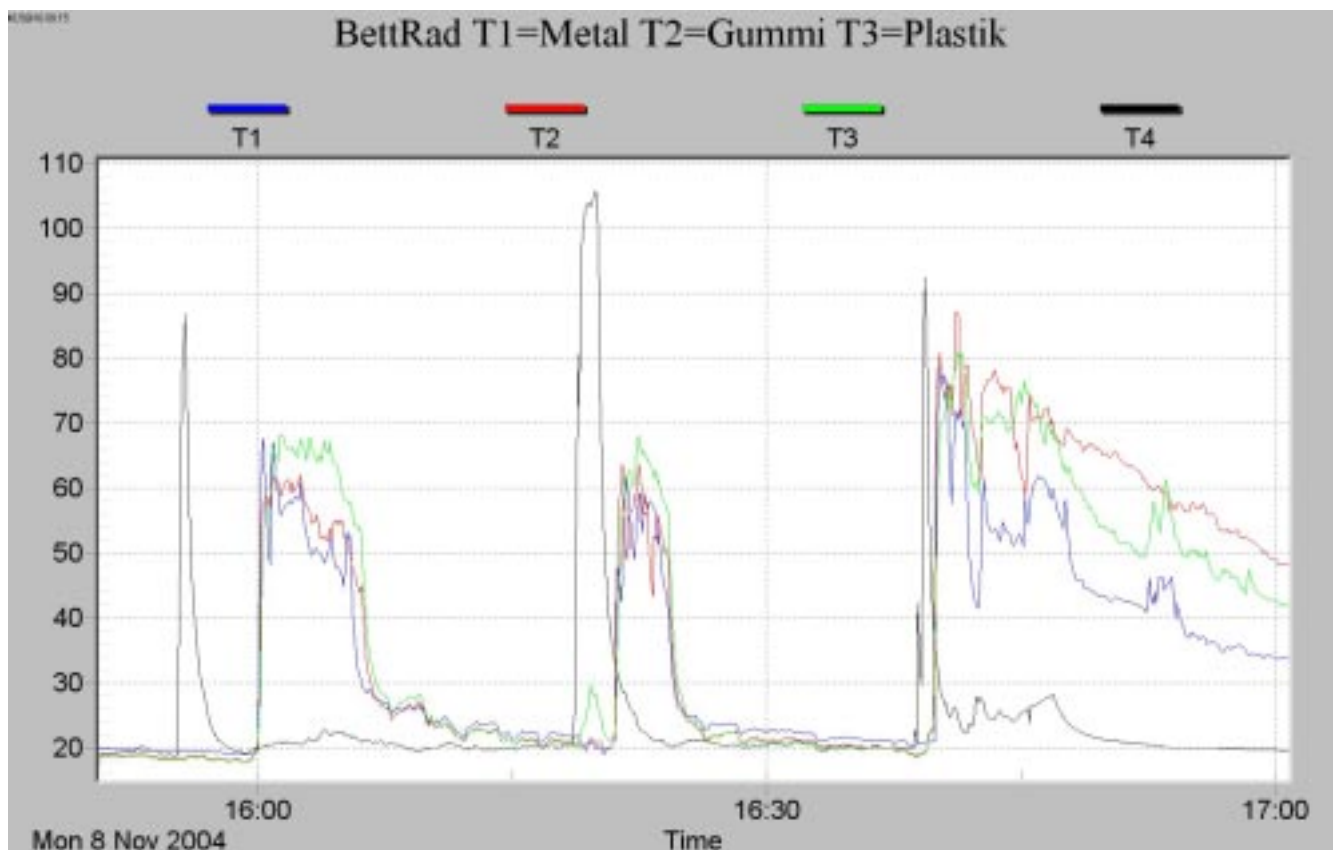
Bild 26

Die plastische Deformation der Rolle durch Hitze wurde bei der Gummitemperatur von 80 - 85 °C festgestellt. In Versuchen 4 und 5 bei 60 - 65 °C war noch keine Deformation feststellbar.

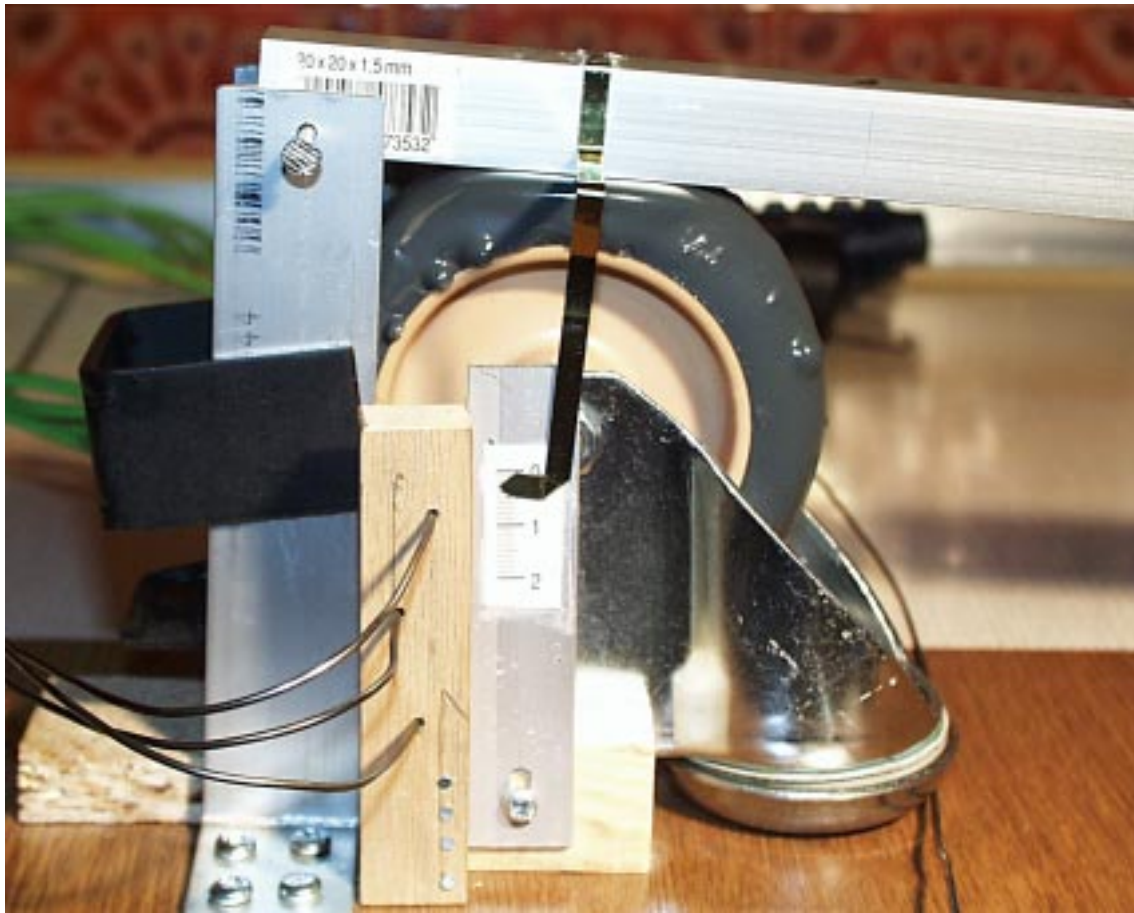
Bild 27

Beim Versuch Nr. 6 wurde die Rolle um 3 mm eingedrückt

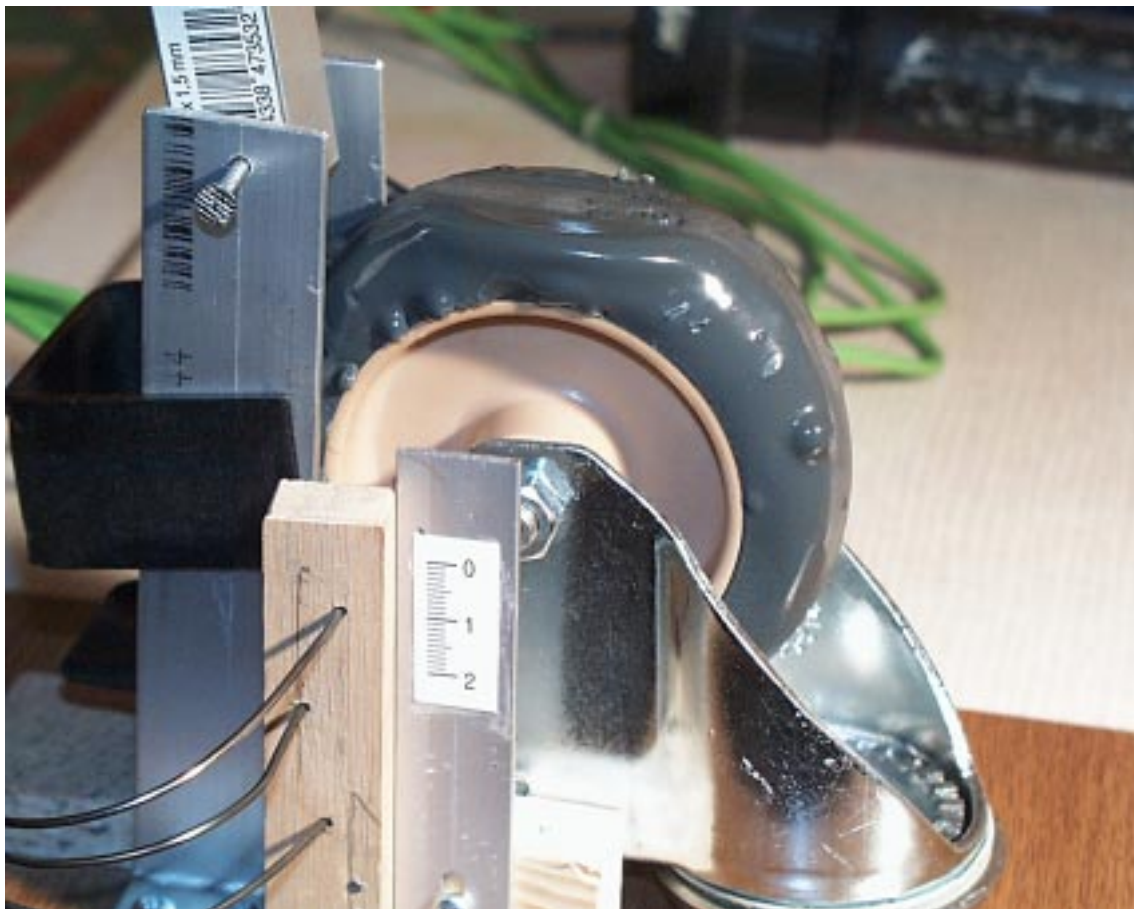
Bild 28

Von der Deformation ist nur der Gummiring betroffen

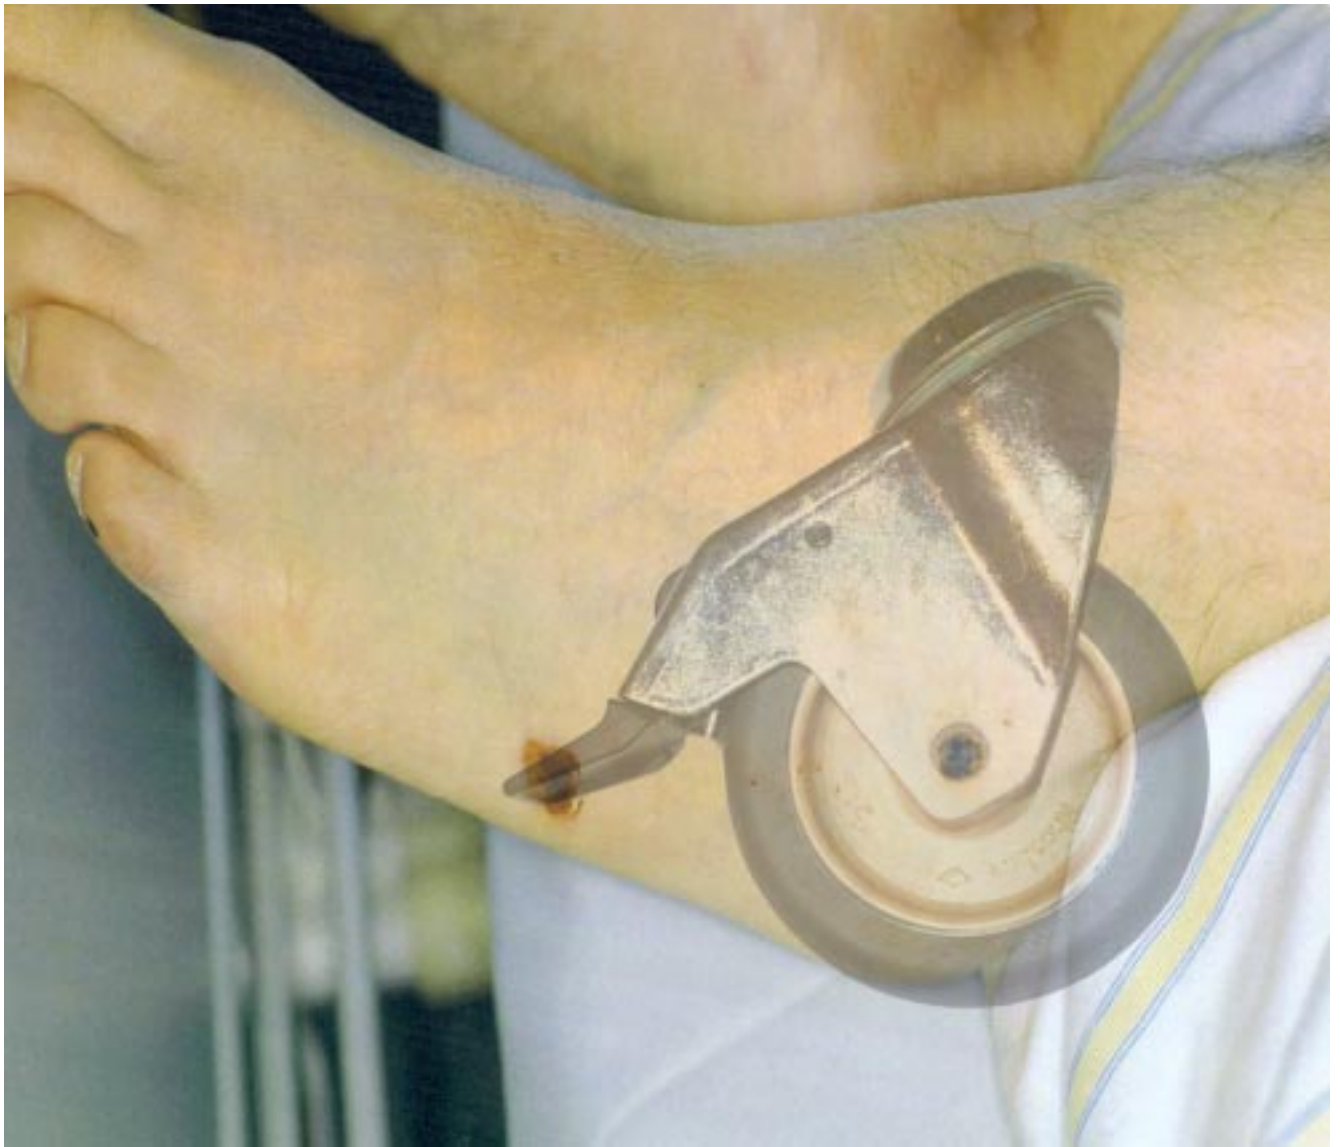
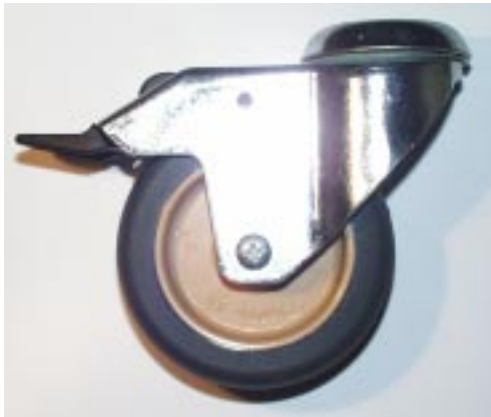
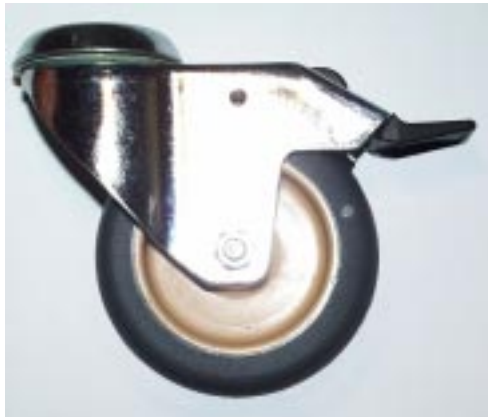
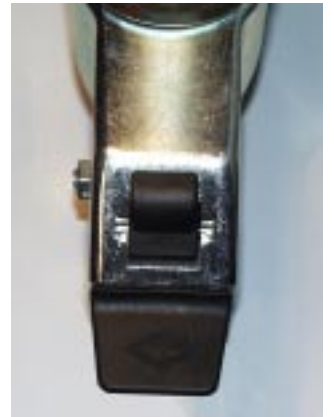
Die Brandverletzungen am linken Fuß des Herrn Schalau sind eindeutig durch das Rad des Pflegebettes verursacht worden.

Drei Parameter stimmen überein - die Schraube ist M8, Verletzung hat einen \varnothing von 10 mm, Radius des Rades ist 50 mm wie die Entfernung der Verletzung von der Fußsohle und der Stopper des Rades passt zu der Verletzung die etwa mittig an der Mittelfußaußenkante liegt.
