**Brandversuche II,
Einwirkung der Belastung
und der Wärme auf die Rolle
des Pflegebettes**

Feuer am 18.9.2003 - Uhuweg 19c, Berlin-Buckow

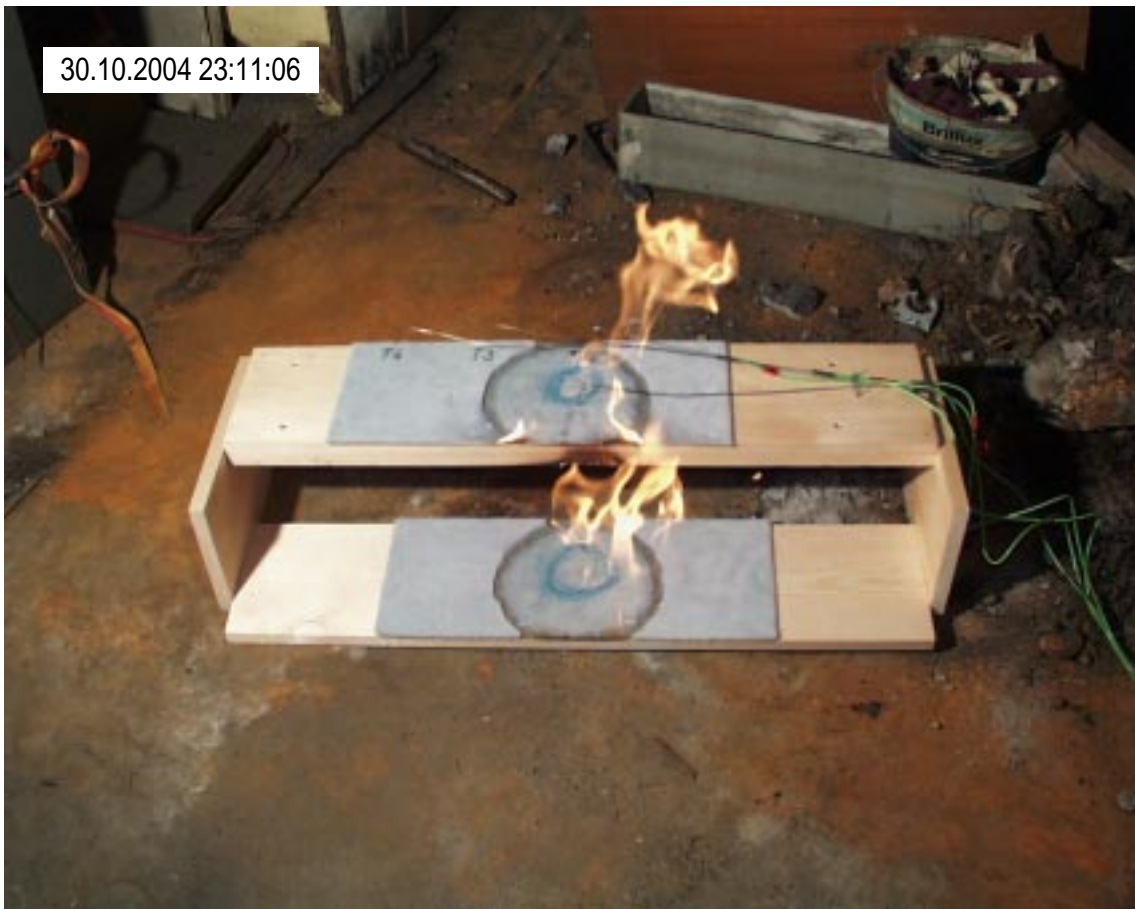
Bild 6

Das Spiritus konnte sich frei ausbreiten und bildete einen Kreis.

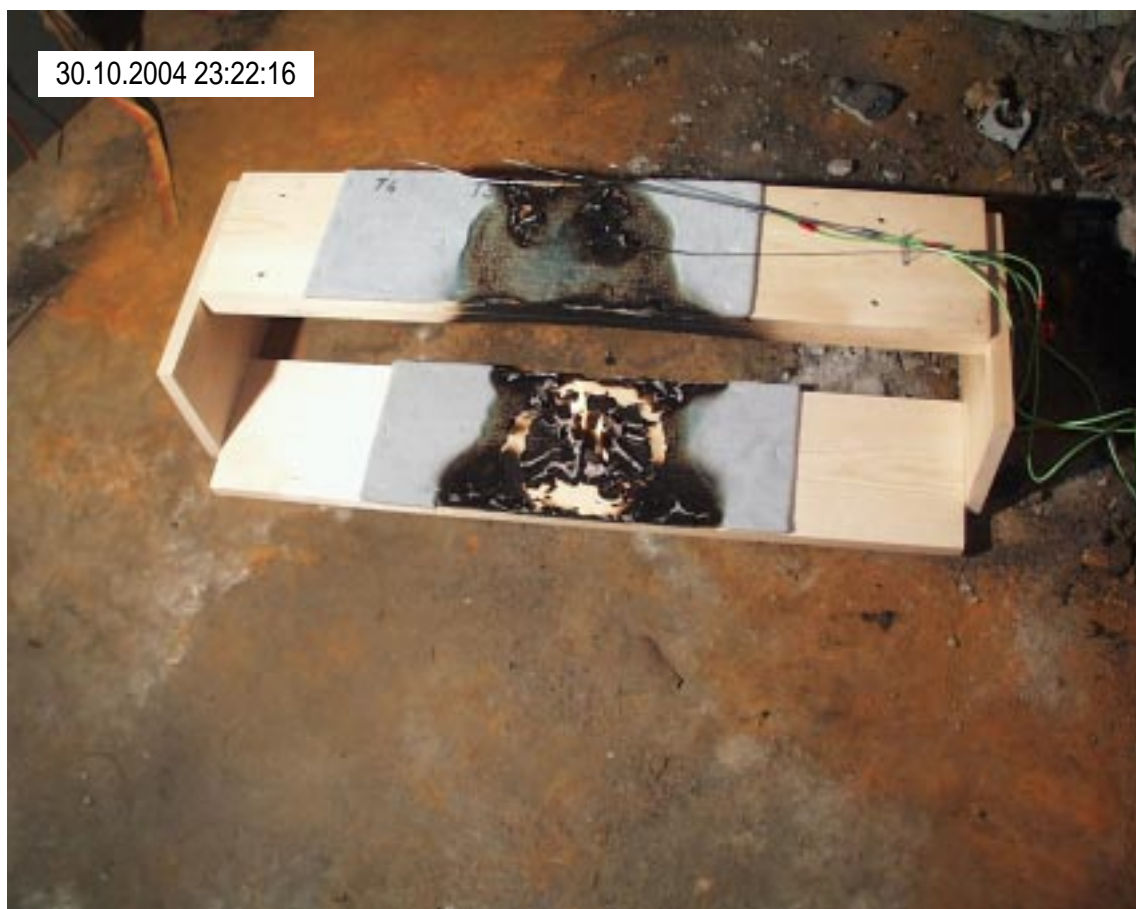
Bild 12

Hier brennen nur noch Teppichreste

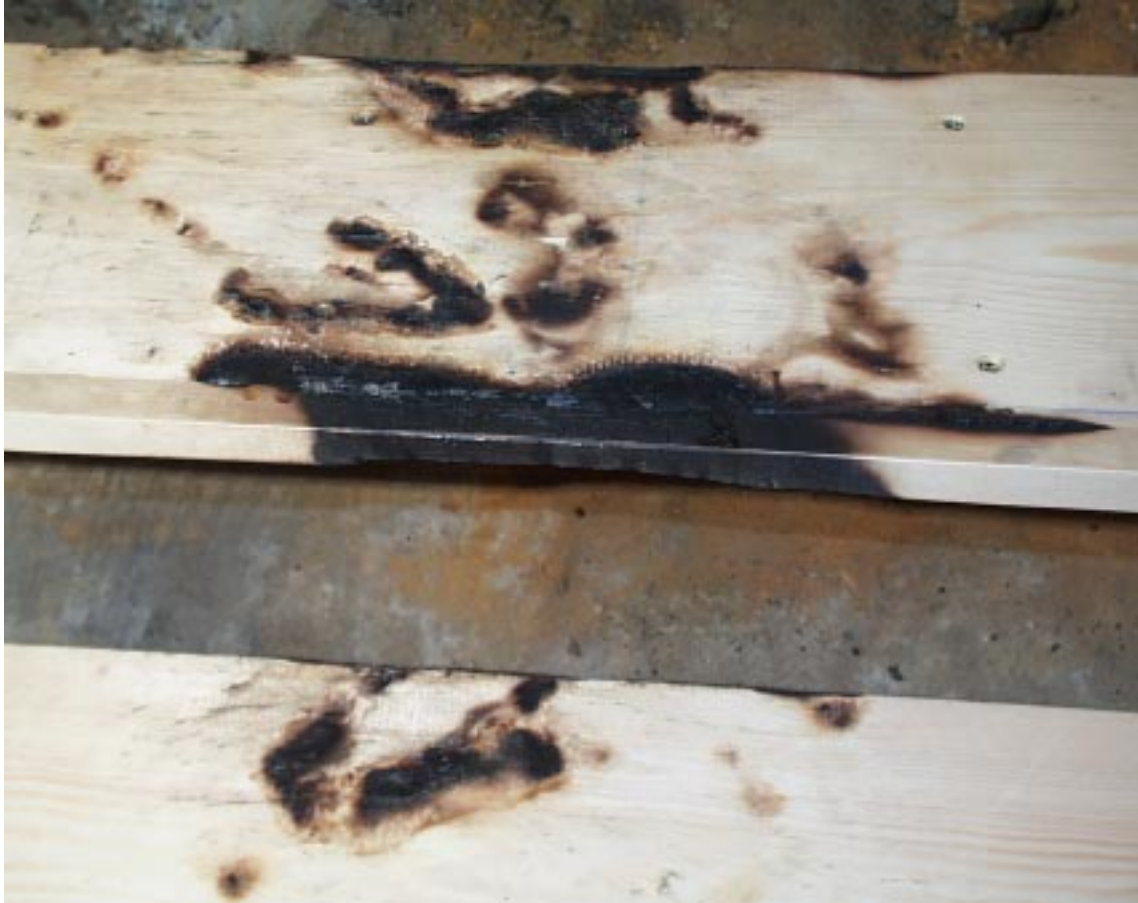
Bild 19

Nach dem die Teppichreste entfernt wurden, sind von oben kaum Brandspuren zu sehen

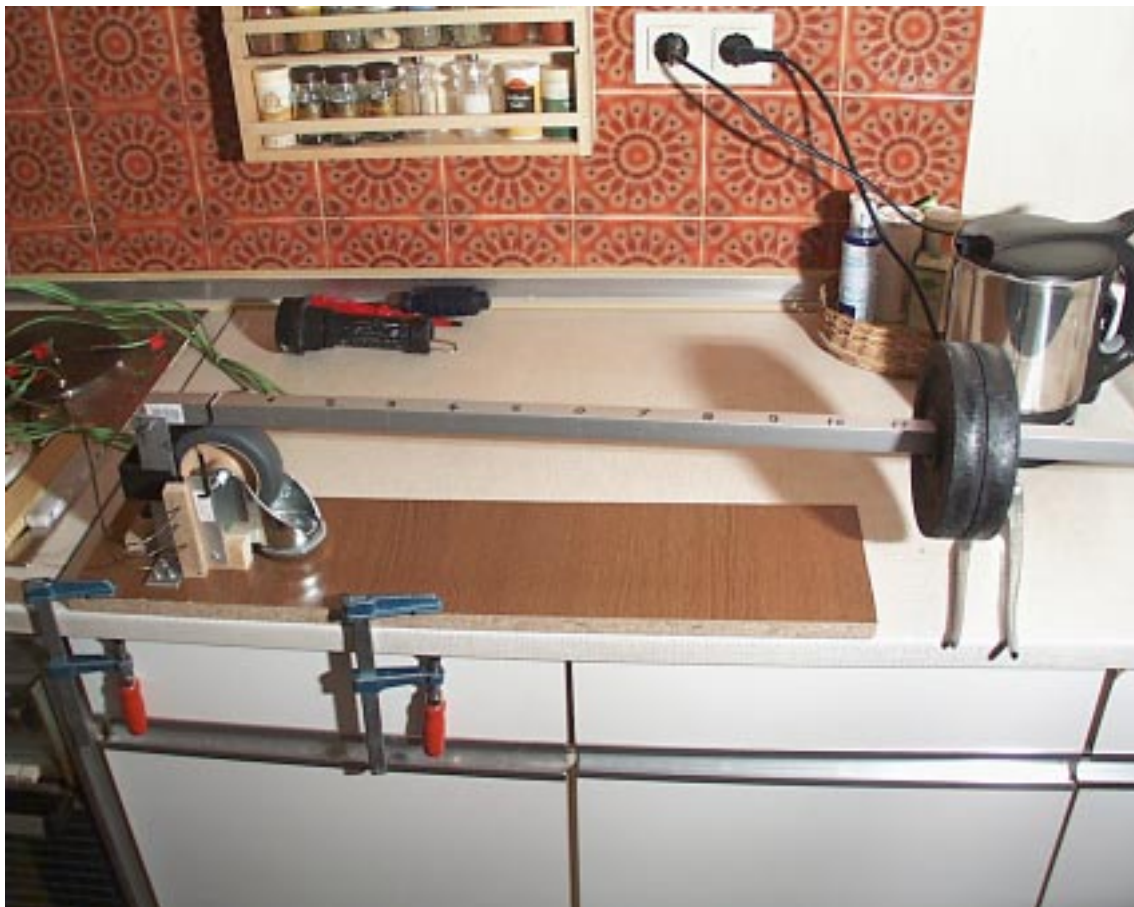
Bild 22

Versuchsaufbau - links ist der Backofen in dem die Rolle erhitzt wird

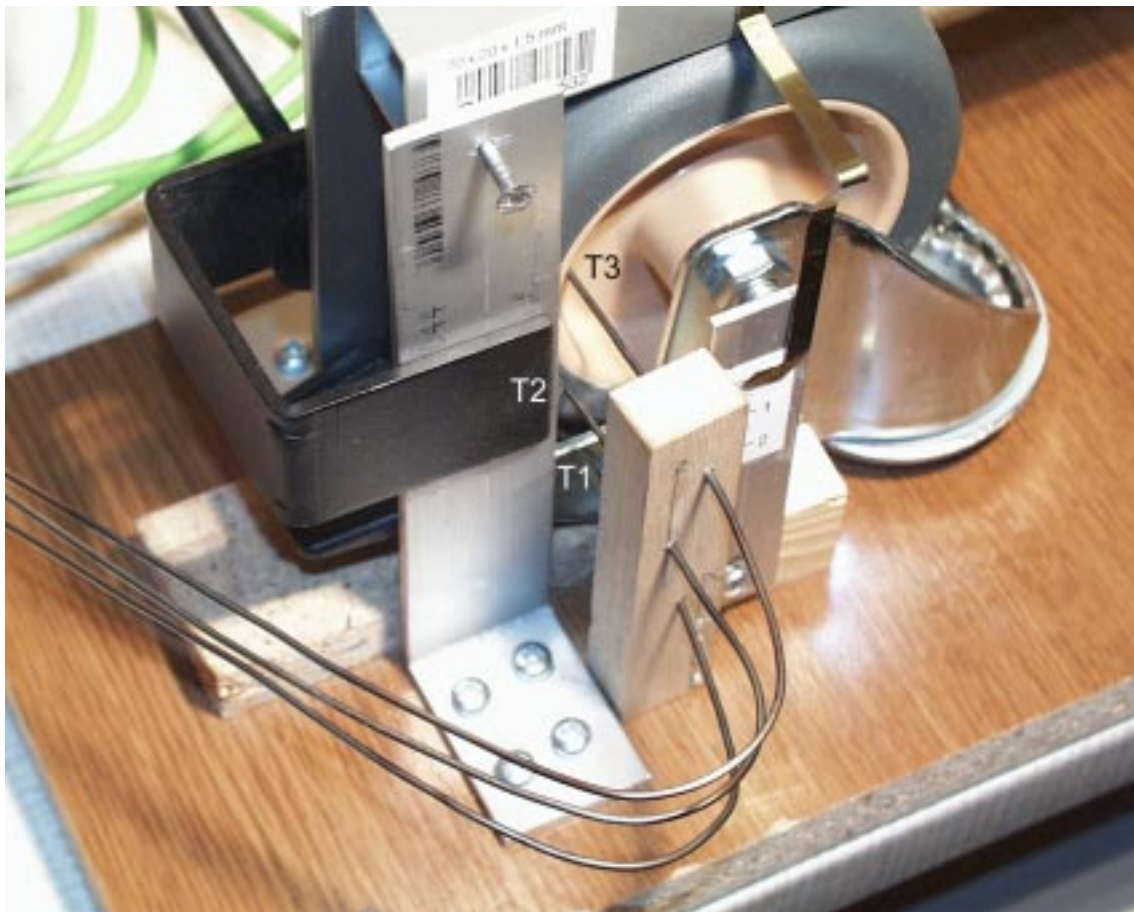
Bild 23

Thermoelemente T1-Metal, T2-Gummi, T3-Plastik und mit T4 wurde die Temperatur der Rolle im Backofen gemessen (Metall)

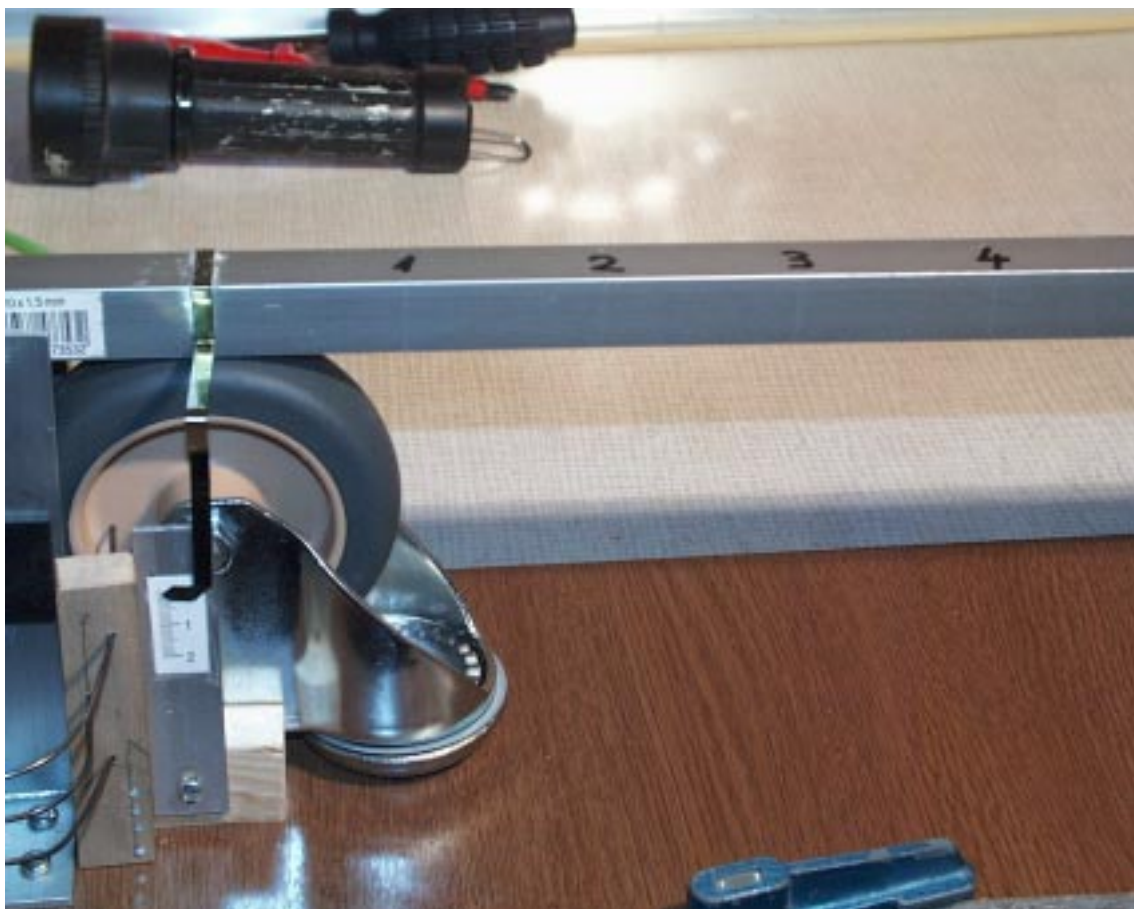
Bild 24

Unter der Last wurde die Anzeige auf 0 gesetzt um festzustellen, bei welcher Temperatur der Durchmesser der Rolle verändert wird

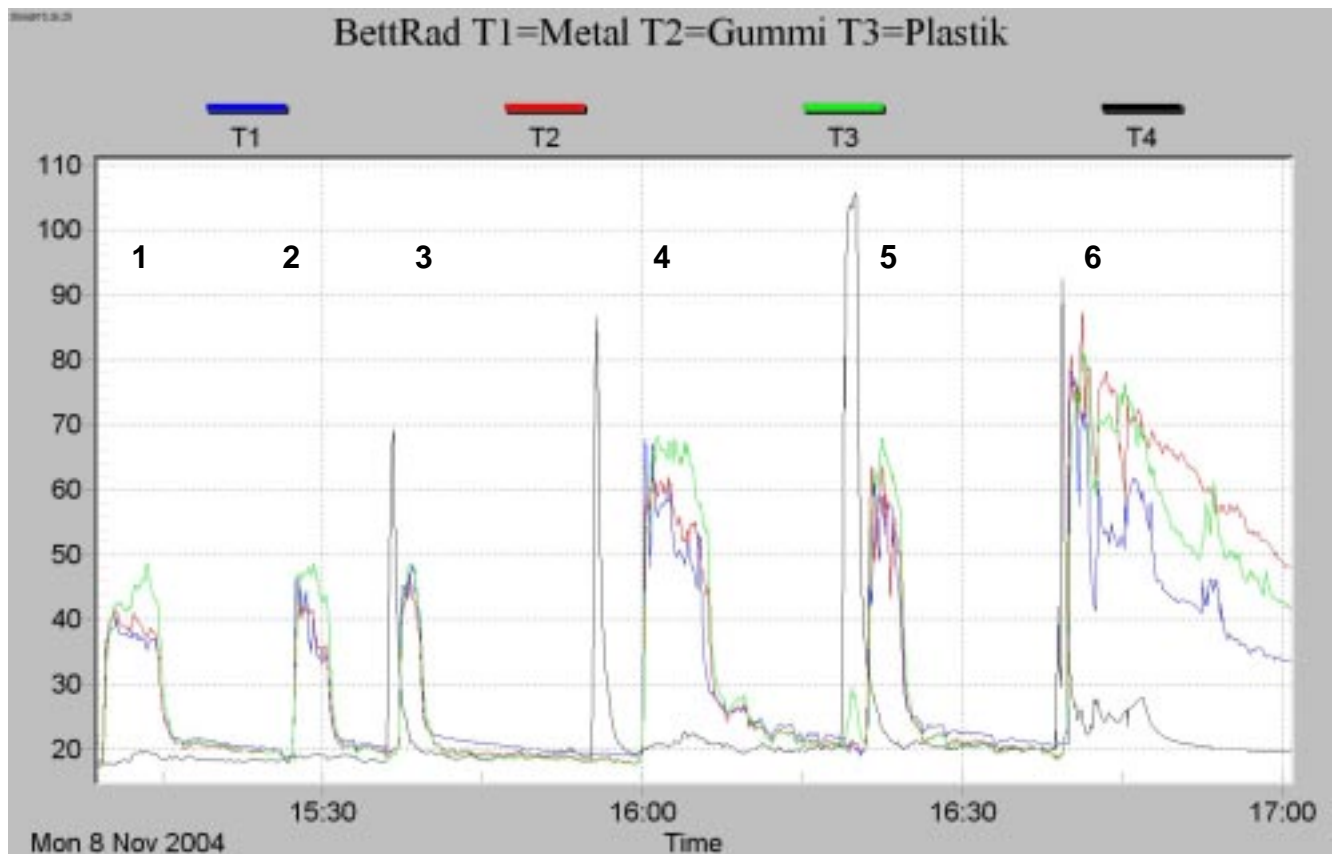
Bild 25

Im Backofen wurde die Rolle erhitzt und dem Belastungstest unterzogen, dabei wurden die Temperaturen gemessen. T4 (schwarz) ist die Metalltemperatur der Rolle im Backofen. Erst beim Versuch Nr. 6 war die Temperatur so hoch.

Die plastische Deformation der Rolle durch Hitze wurde bei der Gummitemperatur von 80 - 85 °C festgestellt. In Versuchen 4 und 5 bei 60 - 65 °C war noch keine Deformation feststellbar.

Rolle ist bei 65 °C stabil und bei 85 °C plastisch deformiert

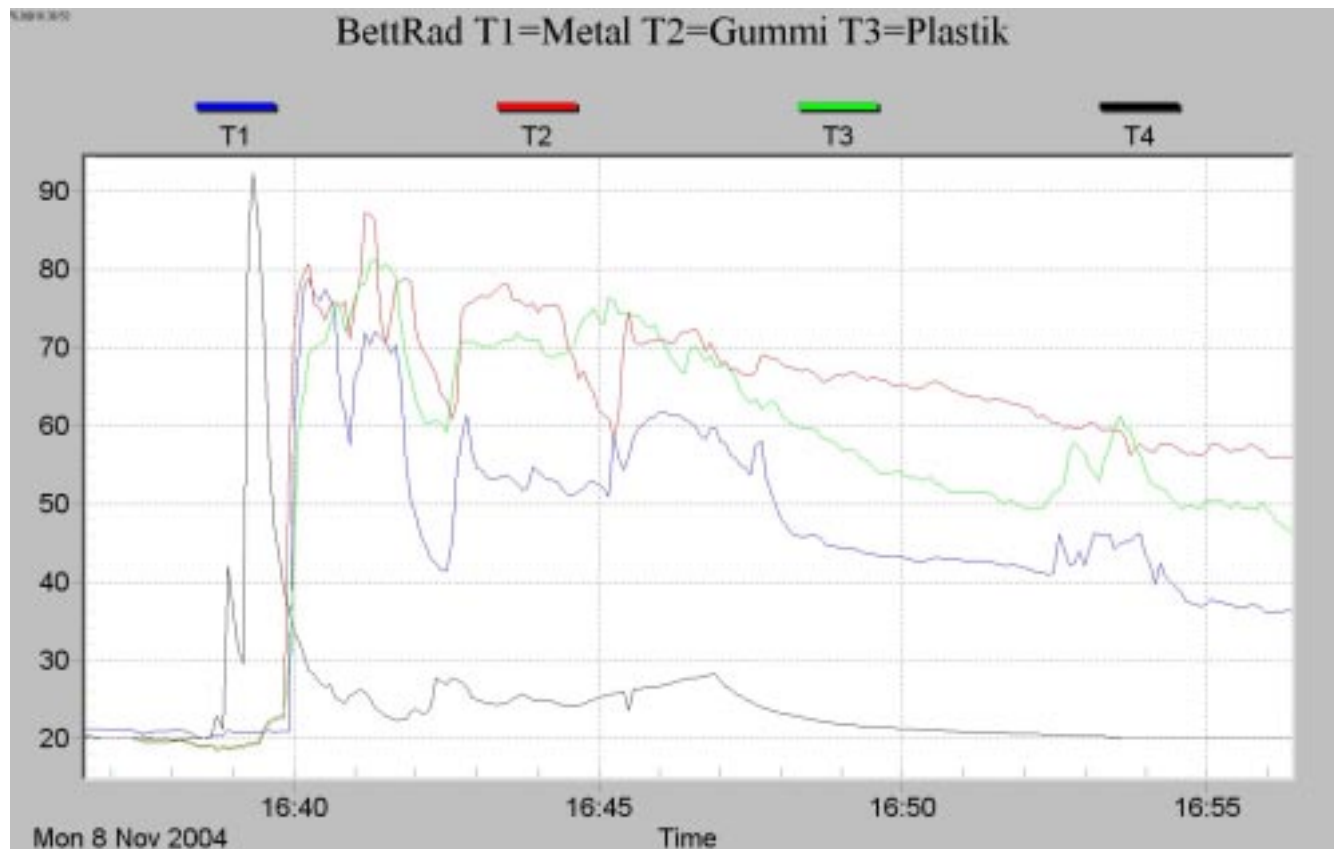
Bild 29

Warum sind die Temperaturlinien so zackig und nicht glatt?

Die Thermoelemente mussten bei jedem Versuch herausgezogen werden um die Rolle einzusetzen und herauszunehmen. Löcher wurden mit $\varnothing 2$ mm gebohrt - das Thermoelement hat einen $\varnothing 1,5$ mm. Direkter Kontakt mit der Oberfläche ist nur möglich gewesen, wenn die Thermoelemente mit Hand an der Krümmung an die Oberflächen gedrückt wurden.

Richtige Messwerte sind die Spitzen, wo der Oberflächenkontakt da war.
